НАДБРАМНА ДЗВІНИЦЯ ВОСКРЕСЕНСЬКОЇ ЦЕРКВИ В МІСТІ СУМИ: ІСТОРИКО-АРХІТЕКТУРНИЙ АНАЛІЗ ТА СУЧАСНИЙ СТАН

GATE BELL TOWER OF THE RESURRECTION CHURCH IN SUMY: HISTORICAL AND ARCHITECTURAL ANALYSIS AND CURRENT CONDITION

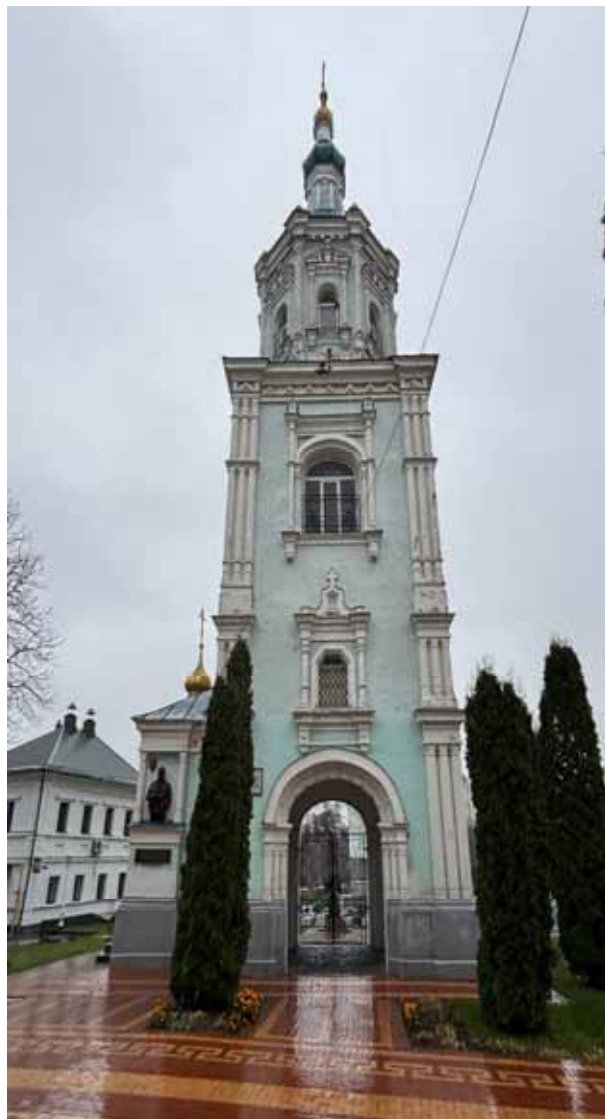
Рис. 2. Дзвіниця Воскресенської церкви у м. Суми, південний фасад (фото 2025 р.)

Композиція споруди підкреслює вертикальність і домінуючу роль у міському середовищі. Перехід від масивного нижнього ярусу до легкого верхнього створює динамічний архітектурний образ (рис.1,2).

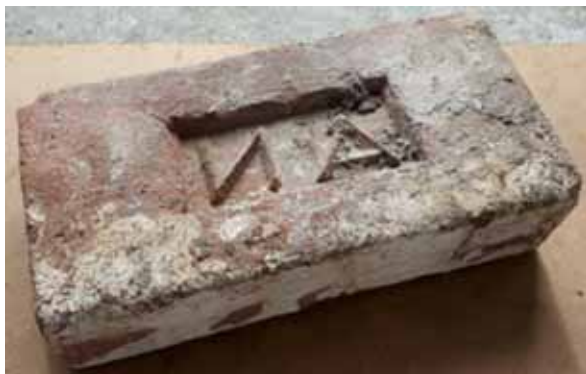
Рис. 5. Цеглина з дзвіниці Воскресенської церкви, виробництва заводу І. Асмолова (облікова документація, 2025 р.)

Конструктивні та матеріальні особливості. Основним конструктивним матеріалом споруди дзвіниці була використана цегла на вапняно-піщаному розчині. Основні конструктивні характеристики: фундаменти стрічкові цегляні; стіни цегляні на вапняно-піщаному розчині; перекриття дерев'яні; покрівля з металевих листів по дерев'яних кроквах; декоративні елементи фасаду з фігурної цегли. Фасади первісно виконані з цегли під розшивку, однак у процесі експлуатації були тиньковані та пофарбовані.

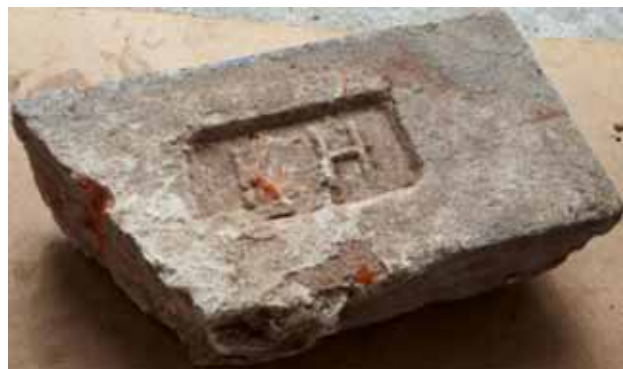
Рис. 6. Цеглина з дзвіниці Воскресенської церкви, виробництва заводу К.Наседкіна (облікова документація, 2025 р.)
