ВХІДНА ГРУПА ТРОЇЦЬКОЇ НАДБРАМНОЇ ЦЕРКВИ: ВІД ПРОЄКТІВ ДО РЕАЛІЗАЦІЇ

Анотація. В статті розглянуто особливості пластичного вирішення вхідної групи Троїцької надбрамної церкви Києво-Печерської лаври як виняткового архітектурного елемента будівлі. Простежено хронологію основних видозмін та з'ясовано причини конструктивних трансформацій головного входу в історичній ретроспективі. Методологія дослідження базується на міждисциплінарному підході, що поєднує історико-генетичний метод, порівняльний аналіз та натурні дослідження. Визначено, що особливості облаштування входу до Троїцької надбрамної церкви Києво-Печерської лаври є важливою сторінкою в історії побутування пам'ятки та ознакою його функціональної цінності. В свою чергу аналіз історичних даних щодо здійснених реконструкцій, перебудов та інших перетворень, яких зазнала пам'ятка, надав можливість доповнити і конкретизувати наявні відомості, розширюючи межі вивчення дослідниками. Таким чином виокремлено чотири періоди модифікацій вхідної групи Троїцької надбрамної церкви: XII ст., перша чверть XVIII ст., 1865 рік та 1956-62 рр. Використовуючи доступні архівні, графічні джерела, емпіричні дані та фотодокументи зроблено спробу реконс

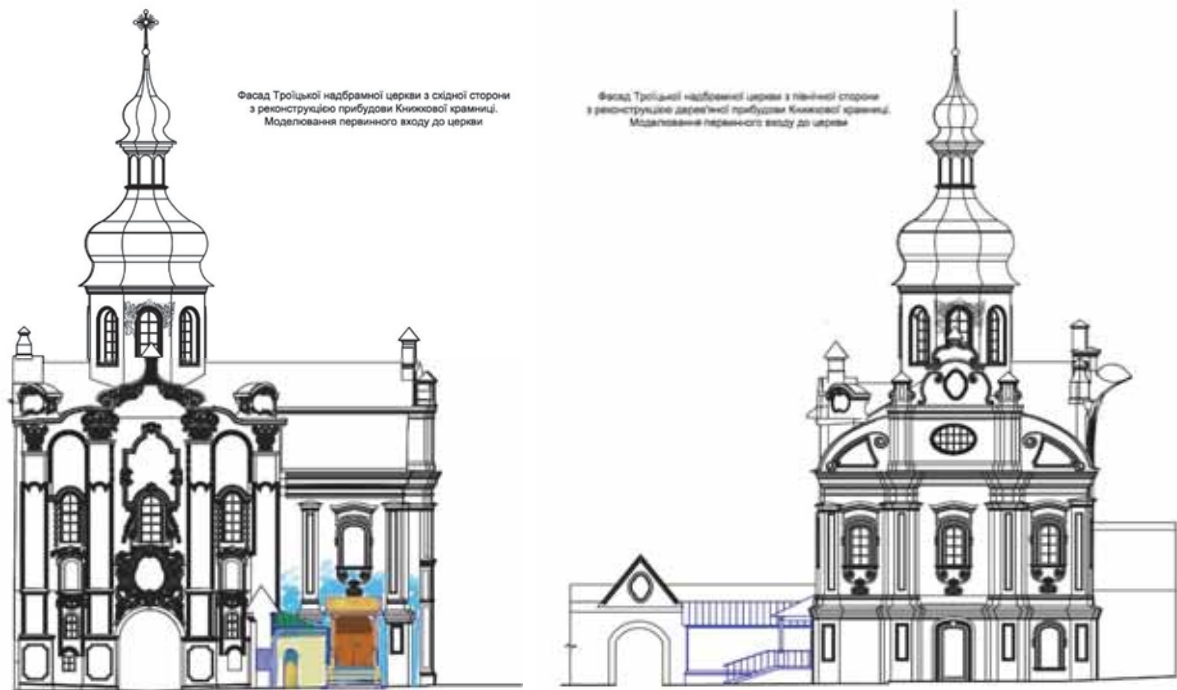
Рис. 2. Моделювання вхідної групи до Троїцької надбрамної церкви періоду XVIII–XIX ст. зі сторони східного та північного фасадів. Реконструкція К.О. Сороки.

Використовуючи доступні архівні, графічні джерела, емпіричні дані та фотодокументи зроблено спробу реконструкції з моделюванням вхідної групи та прибудов до церкви періоду XVIII–XIX ст. У ході дослідження попередніх циклів ремонтно-реставраційних робіт, здійснених у період 50–80х рр. XX ст., виявлено їх вплив на технічний стан та подальший архітектурний вигляд елементів вхідної групи церкви, що поставило низку завдань стосовно характеру та методів виконання сучасної комплексної реставрації пам'ятки.

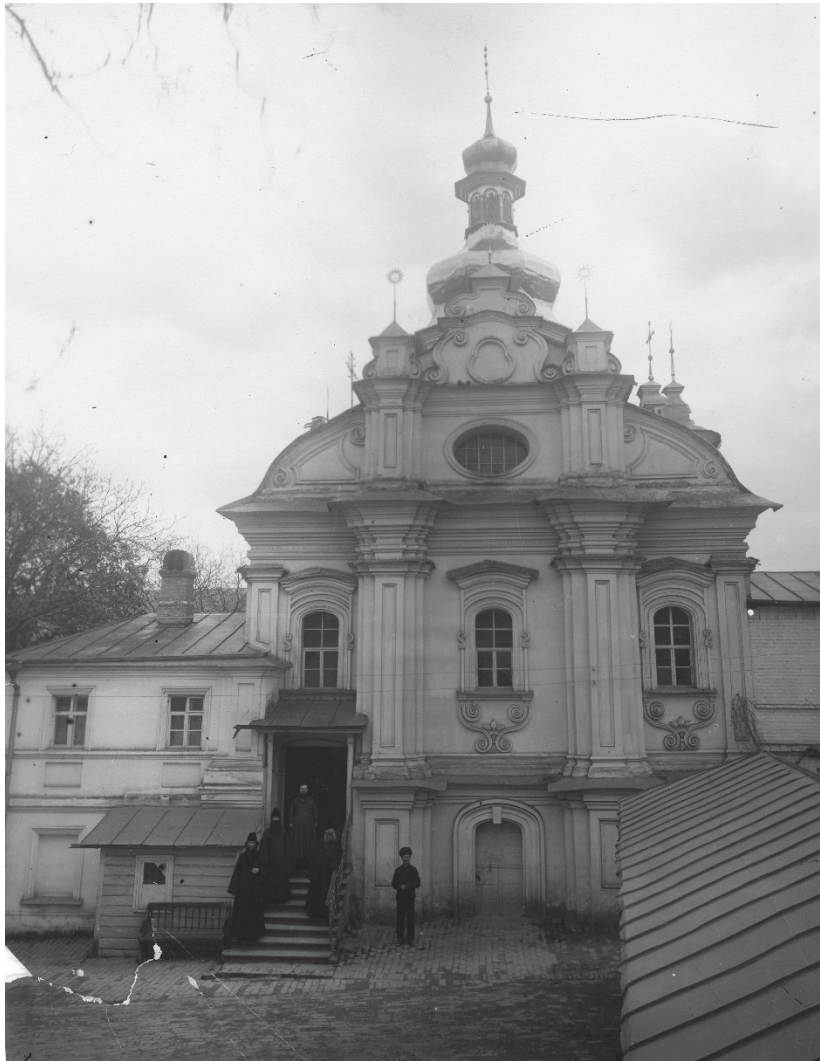
Рис. 4. Північний фасад Троїцької надбрамної церкви. Початок ХХ ст. КПЛ–Ф–952.

Попри усі зусилля лаврського архітектора Євкарпія, який був прибічником першого, т. зв. «домашнього» плану, Духовний собор лаври «признав для себе більш зручним» та підтримав другий варіант перебудови (ЦДІАК. Ф. 128. Оп. 1 заг. Спр. 2414). Всі необхідні креслення були надіслані для погодження в управління Київської інженерної команди, а також на затвердження генерал-інспектора. У результаті вхід зі східного фасаду церкви був замуrowаний. Для влаштування нової вхідної групи було прорубано проріз під східним вікном північного фасаду Троїцької церкви, де розміщено ганок з високими кам'яними сходами і піддашком над ним з двома фігурними дубовими колонами (Рис. 4).

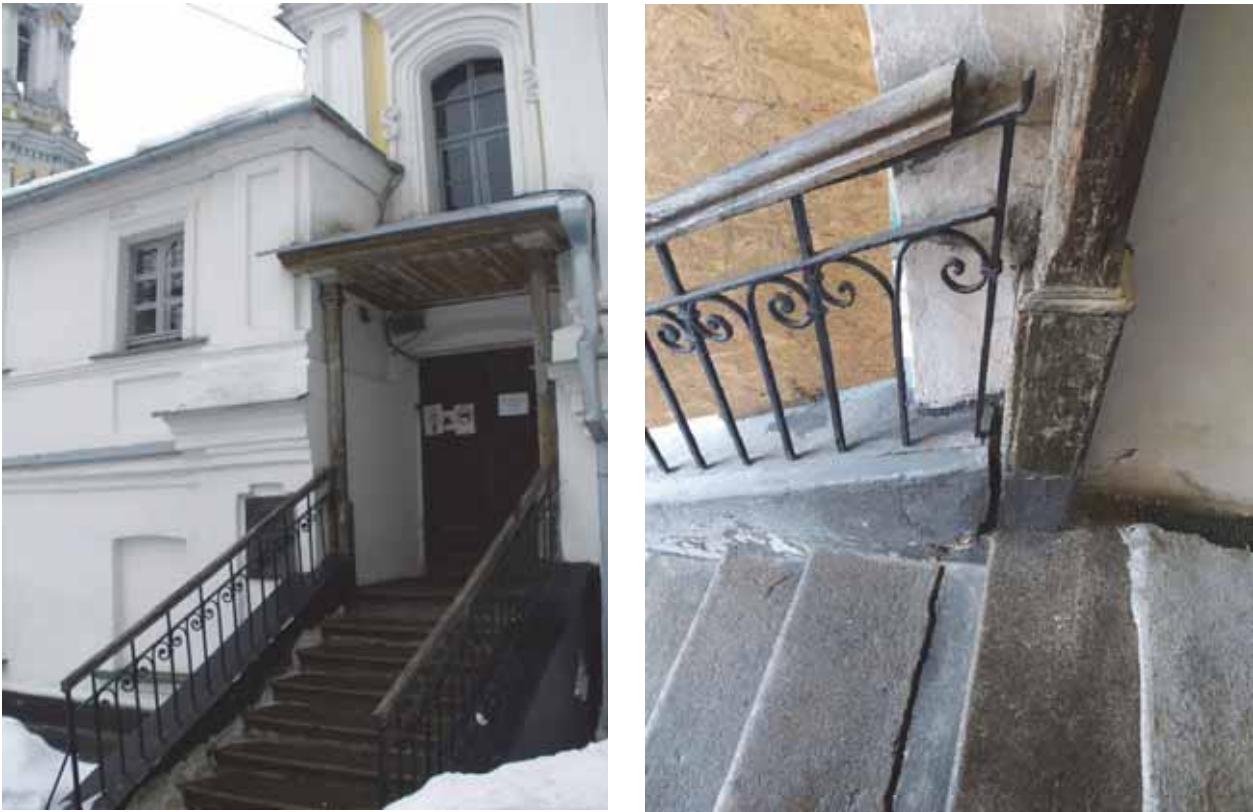
Рис. 5, 6. Стан вхідної групи Троїцької надбрамної церкви до проведення комплексу ремонтно-реставраційних заходів. Фото Зайцева В.О., Сорока К.О.

Чергове питання щодо відновлення ганку як головного входу до Троїцької надбрамної церкви постало під час проведення сучасного комплексу ремонтно-реставраційних заходів. Роботи, що розпочалися наприкінці жовтня 2018 року, продовжилися у 2021-му за проєктом, що пройшов повторну експертизу. Ще в процесі підготовчих робіт було виконано обстеження та обміри вхідної групи. Зафіксовано пошкоджені гранітні блоки старих сходів, чисельні тріщини між сходами і цегляними парапетами через деформації, деструкцію дерев'яних поручнів металевої огорожі сходів. Окремі гранітні сходинки тріснули навпіл. Дослідженнями з'ясовано, що висота самої огорожі зменшена, так як монтаж поручня було проведено не в сходи, а в цегляний парапет. Металеві елементи огорожі були уражені осередками активної корозії металу та деформовані. Також виявлено незворотні пошкодження дерев'яних колон, суттєві втрати цілісності дошок підшивки піддашка, руйнування стику примикання баз колон до оштукатурених поверхонь, тощо (Рис. 5, 6).

У процесі демонтажу всієї конструкції ганку було з'ясовано причину деформації сходів: під гранітними сходинками виявлено рештки будівельного сміття з домішками цементу, що призвело до їх нерівномірної усадки. Тож не дивно, що почався процес деструкції всього конструктиву вхідної групи. На гранітних сходах було зафіксовано профільований контур, як свідчення, що початково, при будівництві сходів, їх торці були відкритими, а самі сходи передбачали огляд по всьому периметру прямокутної площини. Також, в сходинках було виявлено отвори для кріплення металевої огорожі з дерев'яними перилами. Отже, початково ці ажурні металеві решітки, спрощеного профілю, були вищі за ті, які дослідники мали на момент демонтажу сучасного ганку. Їх висота була стандартна – 1 м. Коли було прийняте рішення підсилити конструкцію сходів парапетами торці сходів частково були вмуровані в цегляні парапети, а металеву огорожу зрізано до стандартної висоти і вмонтовано в конструкцію парапетів. Таким чином, на момент ухвалення рішення про монтаж автентичної огорожі ганку її збереження і повторне використання було не прийнятним. Всі наявні гранітні сходи було реставровано і використано при виготовленні нового ганку. Неочікуваним стало віднайдення нижньої сходинки, що була прихована під мощенням і виявлена при плануванні сучасного благоустрою. Її відновили у формах збережених сходинок, що створило сприйняття завершеного образу вхідного маршу. Гранітні плити вимощення вхідної зони перед дверима розчистили.

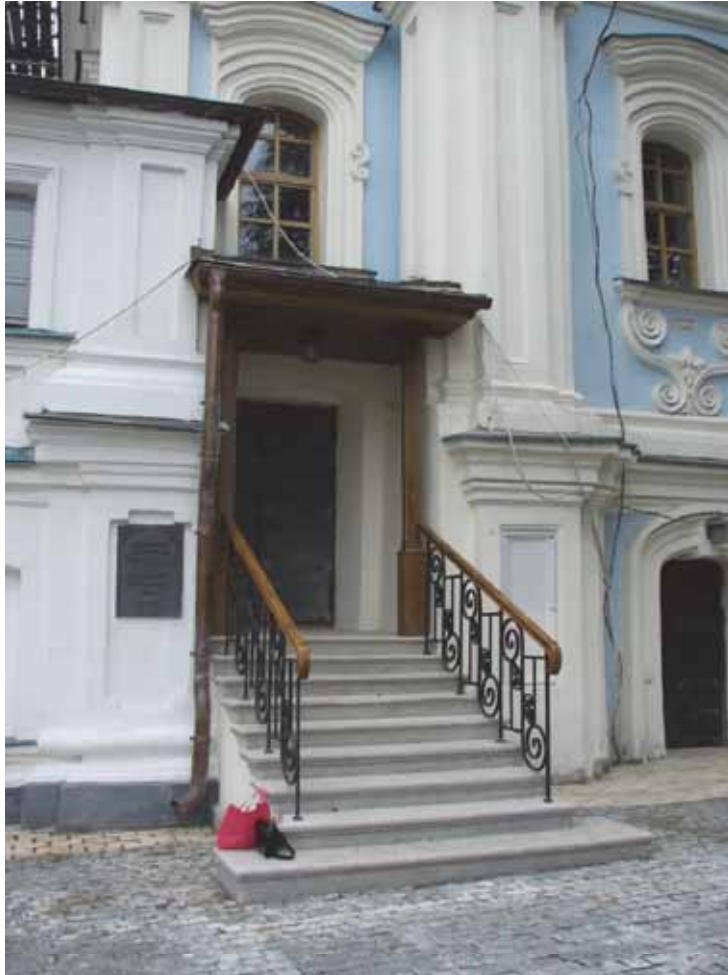
Рис. 7. Загальний вигляд вхідної групи після проведення реставрації. 2024 рік.

Водночас було здійснено відновлення захисного накриття ганку у вигляді вбудованої між пілястрами дерев'яної конструкції з козирком, підшитим деревом, що спирався на дві опорні дерев'яні колони, прикрашені декоративним різьбленням. За новим проектом зношену й уражену корозією металеву покрівлю козирка було замінено новою – мідною. При цьому систему водовідводу з даху доповнили ринвою та водовідвідною трубою, встановленою з лівої сторони, а не праворуч, як було

раніше. Це рішення дало змогу вирішити давнє питання акумуляції води в куті між сходами і входом до підвальних приміщень церкви зі сторони північного фасаду. Також заміни потребував і стан дерев'яних колон козирка та металеві огорожі сходів. Нові колони було виготовлено у тому ж матеріалі з точним копіюванням форм та деталей. Загалом, після реставрації вхідна група гармонійно доповнила пластику північного фасаду пам'ятки, вписавшись у загальну архітектоніку будівлі (Рис. 7).
